针杆部位的预制断针槽

防止三角和针筒受损的技术解决方案

GROZ-BECKERT

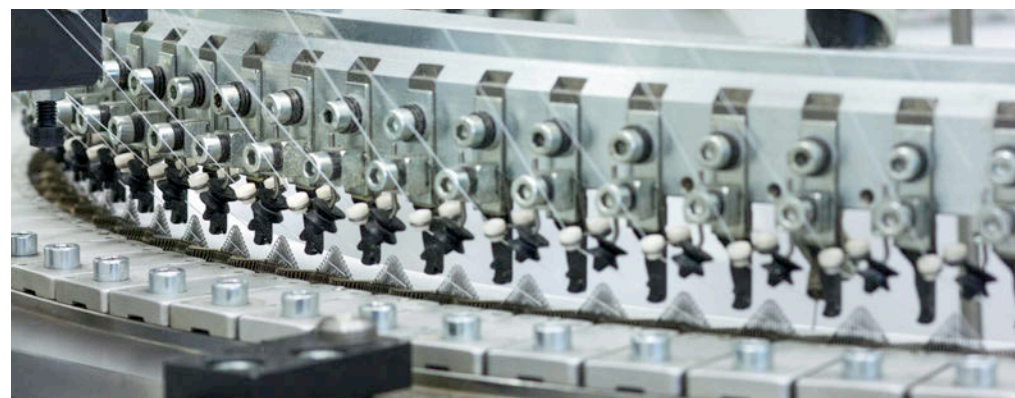
预制断针槽

为了避免这种情况，格罗茨-贝克特专门开发了用于高速织机的解决方案：在织针的针杆部位预制断针槽。预制断针槽位于线圈滑动区域的后面，可确保织针在负荷过大的情况下发生可控的断裂。这样可以减少织机高速运行时针筒和三角损坏而造成昂贵的成本。

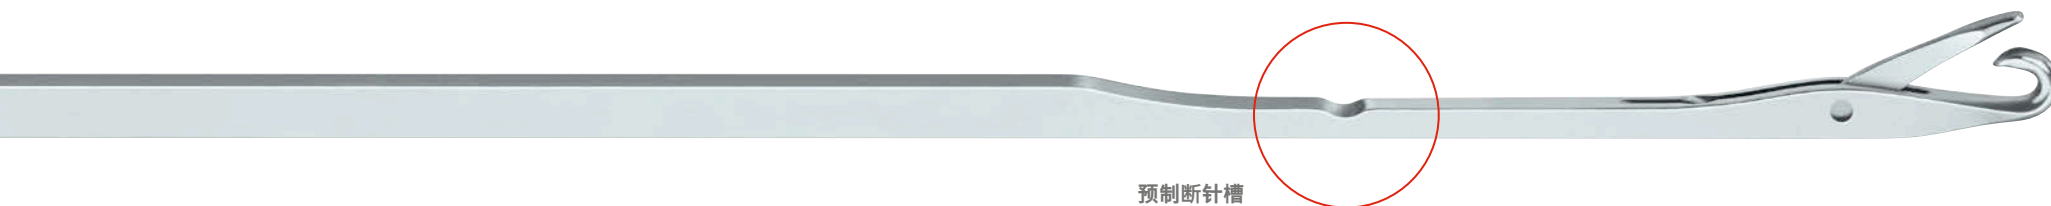
预制断针槽

位于线圈滑动区域后面的预制断针槽
